### Код P0171 и датчик потока воздуха

## DTC P0171 vs. MAF-Sensors

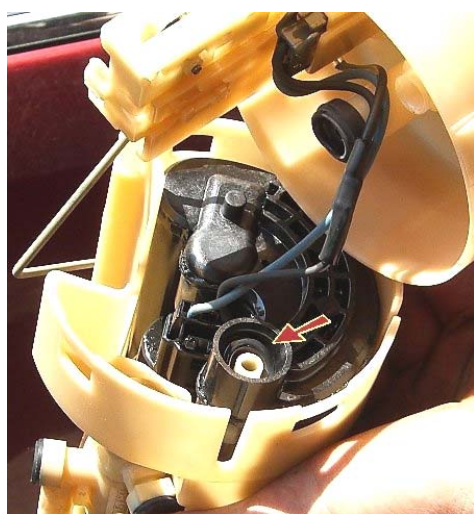
Симптомы второго Lexus были более прозаичными: «дерганья при ускорении на большой скорости». Из анализа «замороженных данных» (Freeze Frame) «вытекало», что код P0171 записан в памяти при топливной коррекции LFT=+28% и при скорости автомобиля 78 км/час.

Небольшой «опрос с пристрастием» позволил узнать, что симптому возникли после замены топливного фильтра. Напомню, что на этой машине топливный фильтр находится в баке и конструктивно расположен в корпусе бока топливного насоса. Простая проверка давления в топливной системе при различных режимах двигателя, но на стоящем автомобиле не выявила криминала. Но после проверки «качества» сборки узла топливного насоса (после замены фильтра) снова все стало на свои места! При сборке модуля одна из уплотняющих резинок была замята и часть топлива «уходила»

обратно в бак, минуя топливную магистраль (фото). После правильной сборки того узла автомобиль снова ожил.

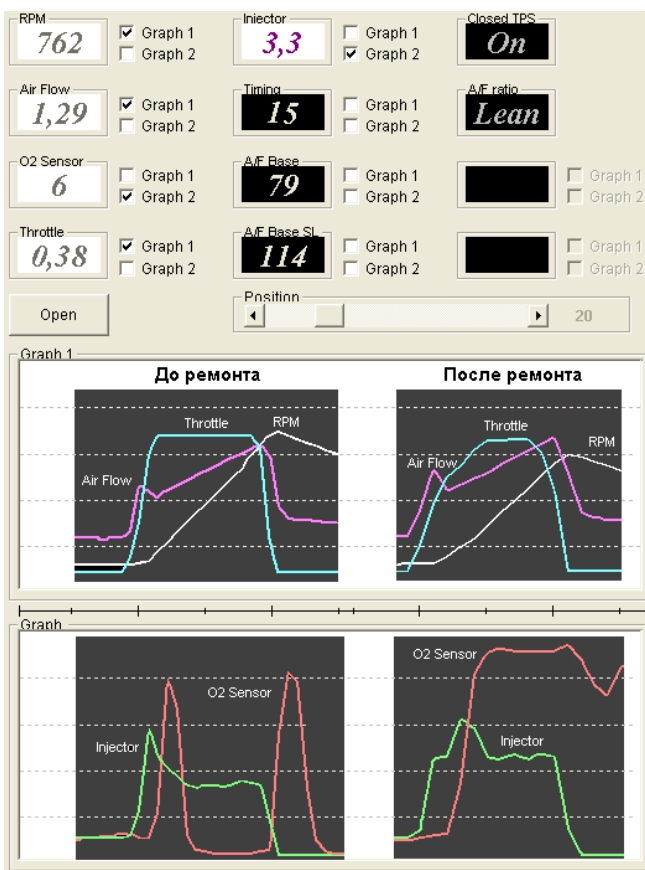
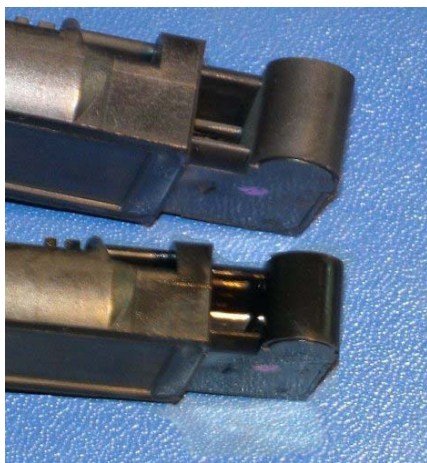
Обратите внимание на графики некоторых параметров. Как известно при нажатии на педаль газа (открывании дроссельной заслонки) и срабатывании датчика XX, происходит

кратковременная подача топлива и осязаемое обогащение смеси, что необходимо для обеспечения должного ускорения автомобиля (увеличения скорости вращения двигателя). Но в данном случае, выходное напряжение датчика кислорода увеличивалось только кратковременно. Топливо-воздушная смесь практически на всем участке увеличения оборотов оставалась бедной. И только после отпускания педали немного обогащалась. Иными словами двигатель недополучал топлива, что и объясняло его «вялость». После ремонта (на фото результат обычной очистки чувствительного элемента «расходомера») этот Nissan ожил и, несмотря на возраст и размеры, оказался весьма интересным «экземпляром».

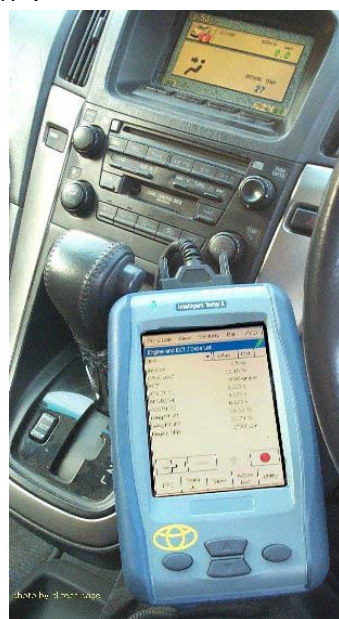
При XX прогретого двигателя ничего особенно угрожающего не обнаружено. Но величина коррекции LFT#2 (9.34%) несколько насторожила. При 1071rpm - LFT#2 уже 12.46%, но терпеть можно. При этой скорости вращения двигателя LFT#2 становится неприлично большим! Все, предел, "разрешенный" OBDII (+/- 20% LFT) превышен! На автомобиле с системой OBDII уже давно был бы включен индикатор «Check Engine» с кодами P0171, P0174 и др. Лампа должна "загореться", но до введения в действие стандартов JOBD еще целых три года (2002.10.01).

Поэтому индикатор MIL так и не включается.

При 2200 rpm слов уже нет - одни «выражения». LFT#1=26.52% и LFT#2=25.74% (фото). Иными словами, блоку управления для того, чтобы поддерживать стехиометрический состав смеси необходимо обогащать смесь (увеличивать долговременную топливную коррекцию) более чем на 20 процентов! Причина происходящего была в том, что не совсем исправный расходомер неправильно информирует БУ о количестве воздуха, поступающего в цилиндры. Из-за этого, компьютер уменьшает время открывания форсунок (т.е. количество топлива) и в результате - смесь обеднена. С другой стороны, БУ определяет это обеднение (в данном случае с помощью датчиков состава смеси - Air/Fuel Ratio Sensor) и корректирует состав смеси в сторону обогащения (для приведения ее в норму). Кое-как это ему удается, но ценой избыточной топливной коррекции.

Наверняка, все уже догадались, что причиной происходящего была загрязненность чувствительного элемента MAF датчика. После его очистки: LFT#1=-7.07% и LFT#2=-3.94% на холостом ходу и LFT#1=5.43%, LFT#2=8.05% при 1185 об/мин. И этот "хорек" начал "рвать из-под себя асфальт", что естественно для этих авто с двигателем 1MZ-FE! Даже без VVT-i. На следующий день (после контрольной поездки) показатели стали еще лучше.

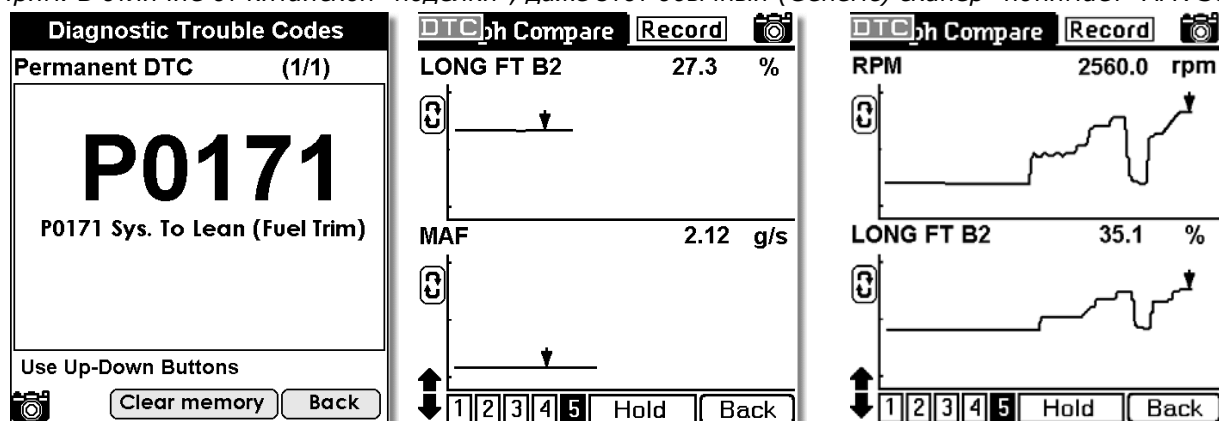
Вот еще одна аналогичная история другого 1MZ-FE. С VVT-i, хотя сути это не меняет. На этот раз, "изыскания" проделаны сканером на основе наладонника CJ-II. Как всегда, негаснущий индикатор неисправности, рыхлость работы двигателя при ХХ, потеря мощности, вялость и дерганье при ускорении, повышенный расход топлива.

Сразу же "напрягли" критически малые для двигателя такого объема, данные датчика MAF (2.12 г/сек - слишком маленький поток воздуха). При этом для обеспечения стехиометрического состава воздуха, БУ вынужден увеличивать долговременную топливную коррекцию (LFT).

После очередной очистки очередного датчика - автомобиль снова полностью исправен и готов к дальнейшей эксплуатации!

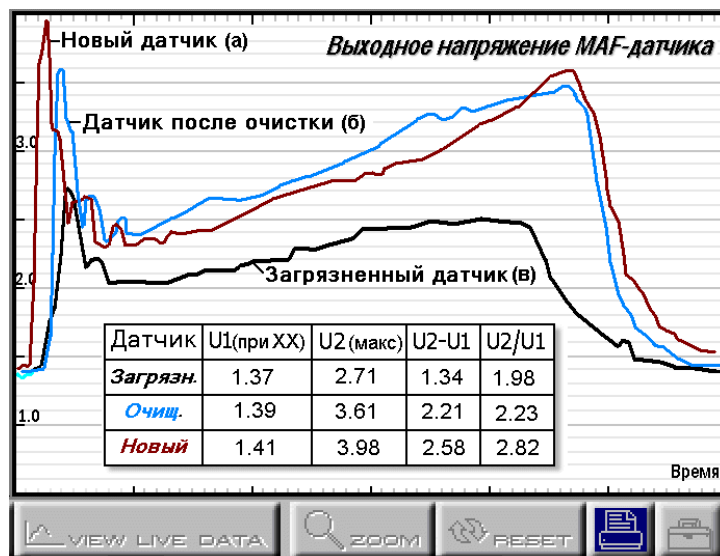
При этом замечу, что описанная процедура не есть панацея. Например, на этих графиках (Рис.) приведены параметры «расходомеров» Lexus RX300 1999 MY. [проверенные техником Mr. William Mays](#) из **Virginia**. После считывания кода неисправности P0171, он обнаружил, что параметры топливного баланса обеих половинок двигателя (LFT B1/B2) более 32%. **William** не поленился проверить и сравнить выходное напряжение датчика (U1 – at Idle, U2 – max) при резком нажатии на педаль газа до и после очистки, а также и нового. Из приведенных зависимостей заметно, что после очистки его параметры улучшились, но все еще отличались от характеристики нового датчика. Это особенно заметно по отношению напряжения при ХХ к максимальному напряжению датчика. Жаль, что не определялись параметры коррекции топливного баланса в этом режиме для разных датчиков. Но зато точно известно, что после замены датчика машина снова ожила и LT Trim B1 =  $-0.8 \div 0.0$  %, и LT Trim B2 =  $-0.8 \div 1.5$  %.

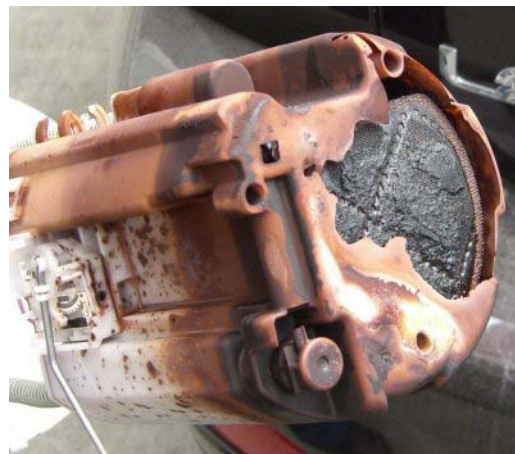
Но все TSB бессильны, если топливный насос в таком состоянии. Чем заправляли этот ACU30 - неизвестно, но на фото причина DTC P0171 (LFT>24%) и «заведения с 5-8 раза».
